# Legionella i vatteninstallationer

Legionella i vatteninstallationer  
Tekniska faktorer med risk för samhällsförvärd legionellainfektion  
© Boverket, Smittskyddsinstitutet och VVS-Installatörerna 2006

Tekniska faktorer med risk för samhällsförvärd  
legionellainfektion

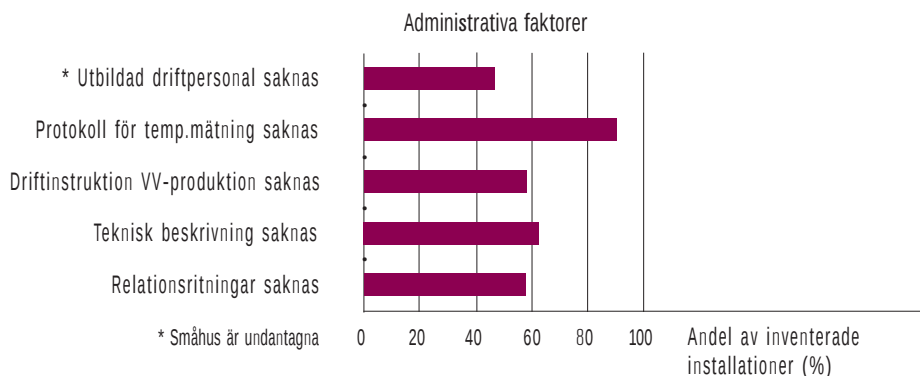
I knappt hälften av de inventerade byggnaderna bedömdes det att man inte har någon utbildad driftpersonal.

I cirka 90 procent av de inventerade byggnaderna saknades dokumentation som visade att man regelbundet följer upp temperaturen på tappvarmvatten och VVC-system.

Driftinstruktioner för varmvattenproduktionen kunde inte presenteras för cirka 60 procent av de inventerade byggnaderna. I småhus och allmänna lokaler gällde detta för 70 procent av byggnaderna eller mer.

Ritningar och tekniska beskrivningar saknades i cirka 60 procent av de inventerade byggnaderna. Samtliga småhus saknade dessa dokument medan hälften av de inventerade radhusen och allmänna lokalerna hade ritningar och beskrivningar.

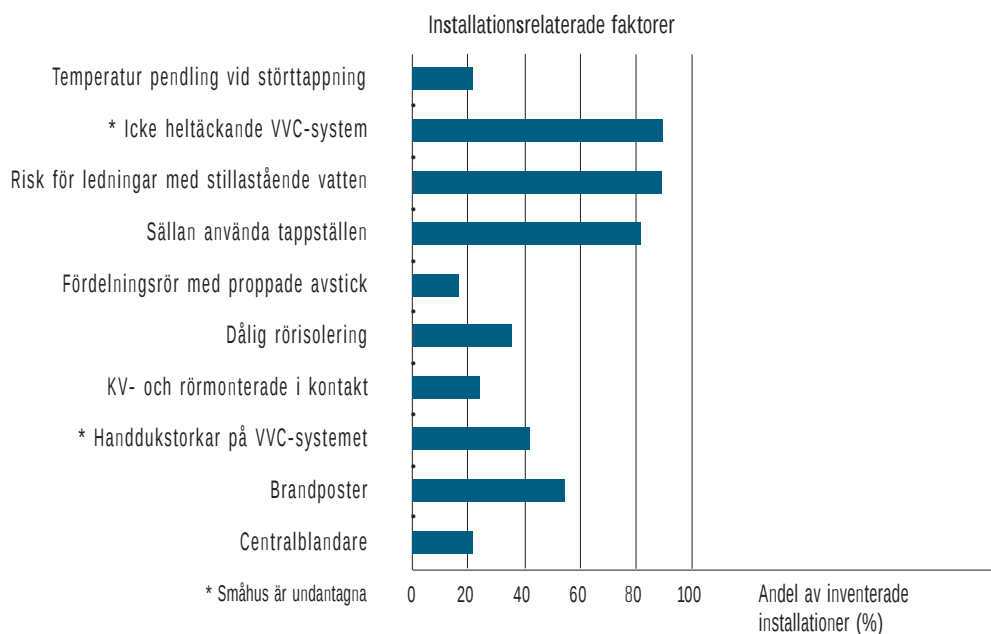
I cirka 80 procent av studiens byggnader fanns installationer med risk för stillastående vatten.

Med undantag för småhusen, som normalt inte har VVC-system, saknade cirka 90 procent av de inventerade byggnaderna VVC-system som omfattade hela installationen.

I 25 till 35 procent av de inventerade installationerna förekom det att kall- och varmvattenledningarna var monterade i kontakt med varandra eller att ledningarna hade dålig isolering. I över 60 procent av de inventerade installationerna bedömde man att det var risk att tappkallvattnet kunde värmas till mer än 18 °C.

I allmänna lokaler och i lägenheter hade 40 till 50 procent av de inventerade installationerna handdukstorkar inkopplade på VVC-systemet. I radhusen var motsvarande andel knappt 20 procent.

I drygt 60 procent av inventerade allmänna lokaler bedömde man att påtagliga pendlingar av tappvarmvattnets temperatur förekom i samband med störtlappningar, dvs i samband med hög belastning.

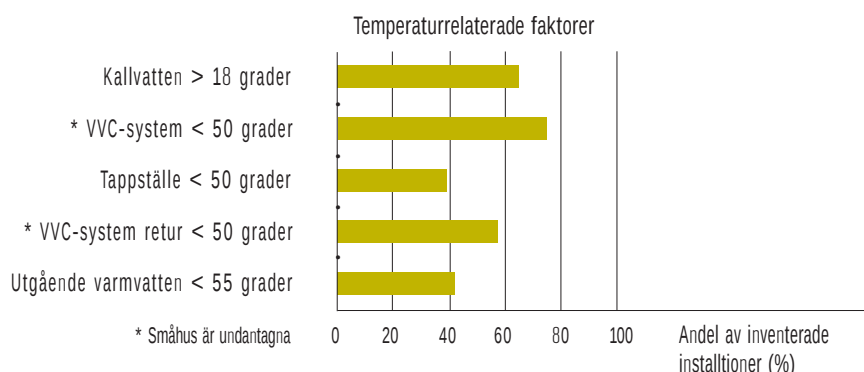
I studien har totalt cirka 40 procent av de inventerade installationerna utgående tappvarmvattentemperatur lägre än 55 °C. Uppdelat på olika byggnadskategorier; flerbostadshus och radhus cirka 20 procent, allmänna lokaler knappt 60 procent.

I de småhus som ingick i studien hade alla en utgående tappvarmvattentemperatur lägre än 55 °C. För småhus bedöms detta som den enskilt största riskfaktorn för legionellatillväxt.

Motsvarande siffror för VVC-systemets returtemperatur var knappt 60 procent och uppdelat på byggnadskategorier; flerbostadshus och radhus cirka 60 procent och allmänna lokaler drygt 40 procent. Småhus har inget VVC-system.

I över 60 procent av studiefallen bedömde man att det fanns risk för att kallvattentemperaturen regelmässigt värms upp till mer än 18 °C. Detta gällde alla typer av byggnader.

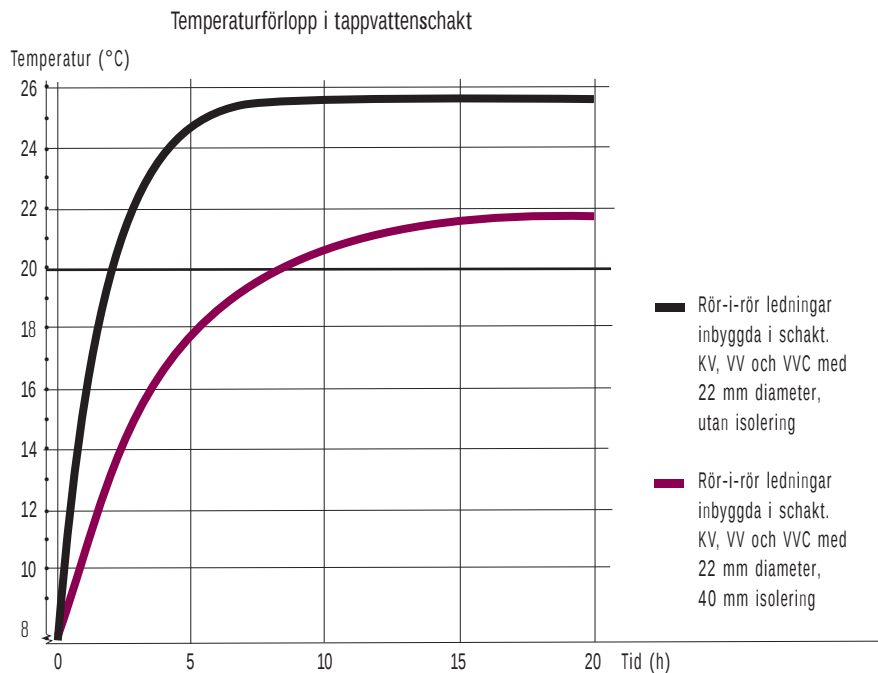
Om det sker tillväxt av legionellabakterier i tappkallvattenledningen kommer denna inte att stoppas av att man kyler ner ledningen när man tappar vatten. Temperaturen sjunker tillfälligt men ökar sedan snabbt igen efter tappningen. I praktiken kan det i många tappkallvattenledningar innebära att temperaturen är hög under större delen av dygnet.

Figuren nedan är exempel på temperaturökning i kallvattenledningen för tappvattenledningar inbyggda i schakt.
